Bomeneffectanalyse

Bomen  
Maredijk  
Leiden

Pijnacker, 11 juni 2012

Onze referentie: 129561  
Uw referentie: 2012-005  
Status rapport: v1.0

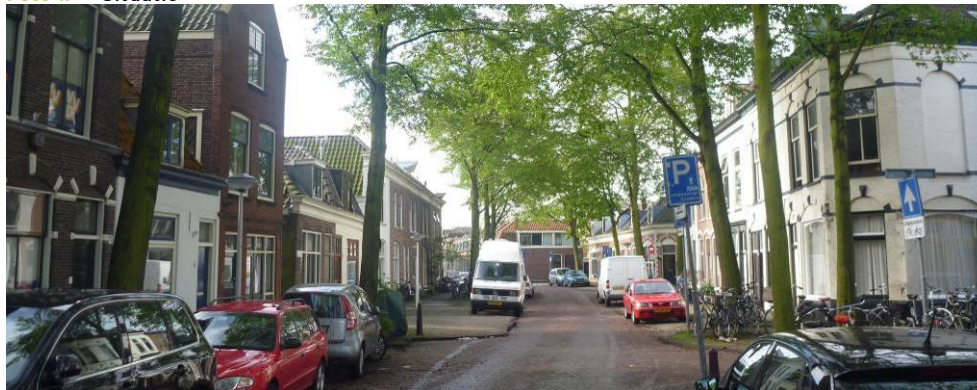
Foto 1. Situatie

De bomen staan in het trottoir tussen de rijbaan, parkeervakken en de woningen. De bomen zijn omgeven door verharding. De afstand van de stamvoet tot de gevel is in enkele gevallen slechts 2 m. Op foto 1 is de situatie te zien.

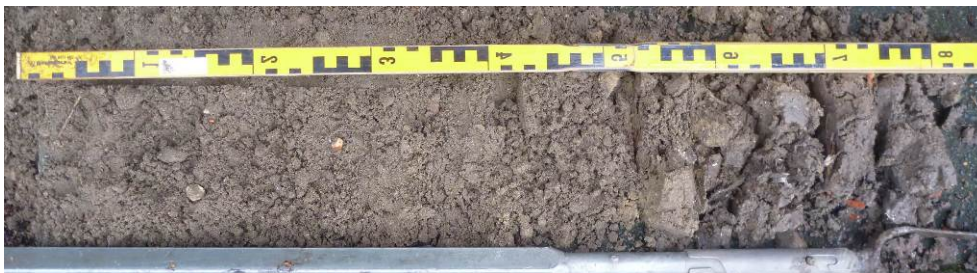
Foto 2. Bodemprofiel

De toplaag van de bodem bestaat tot circa 70 cm diepte uit humusarm (zie foto 2) tot uiterst humusarm matig grof zand (zie foto 3). Daaronder bevindt zich klei.

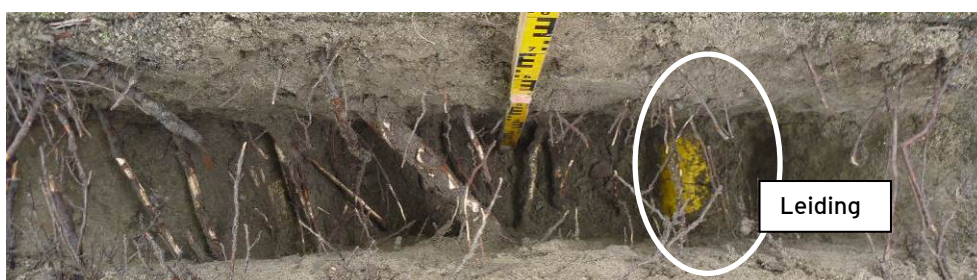
Foto 4. Beeld van beworteling

De wortels groeien tot een diepte van circa 70 cm (zie foto 4) en tot de rand van de kroonprojectie. De dikkere stabiliteitswortels groeien dichtbij de bomen vooral in de bovenste 40 cm van het profiel (zie foto 5).

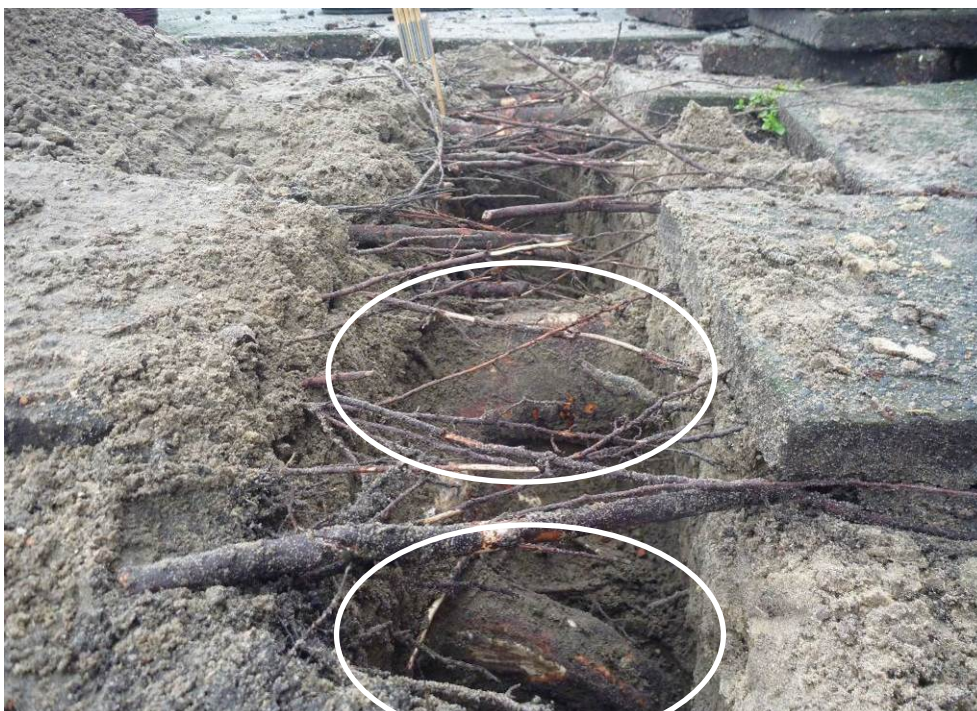
Foto 5. Beeld van beworteling

Bij zestien van de zeventien bomen is de verharding binnen circa 3 m vanaf de stamvoet opgedrukt (zie foto 6). Dit blijken bij de elzen met nummers 4 t/m 10 en 12 t/m 17 dikke wortels te zijn met een diameter van meer dan 10 cm (zie ook foto 5).

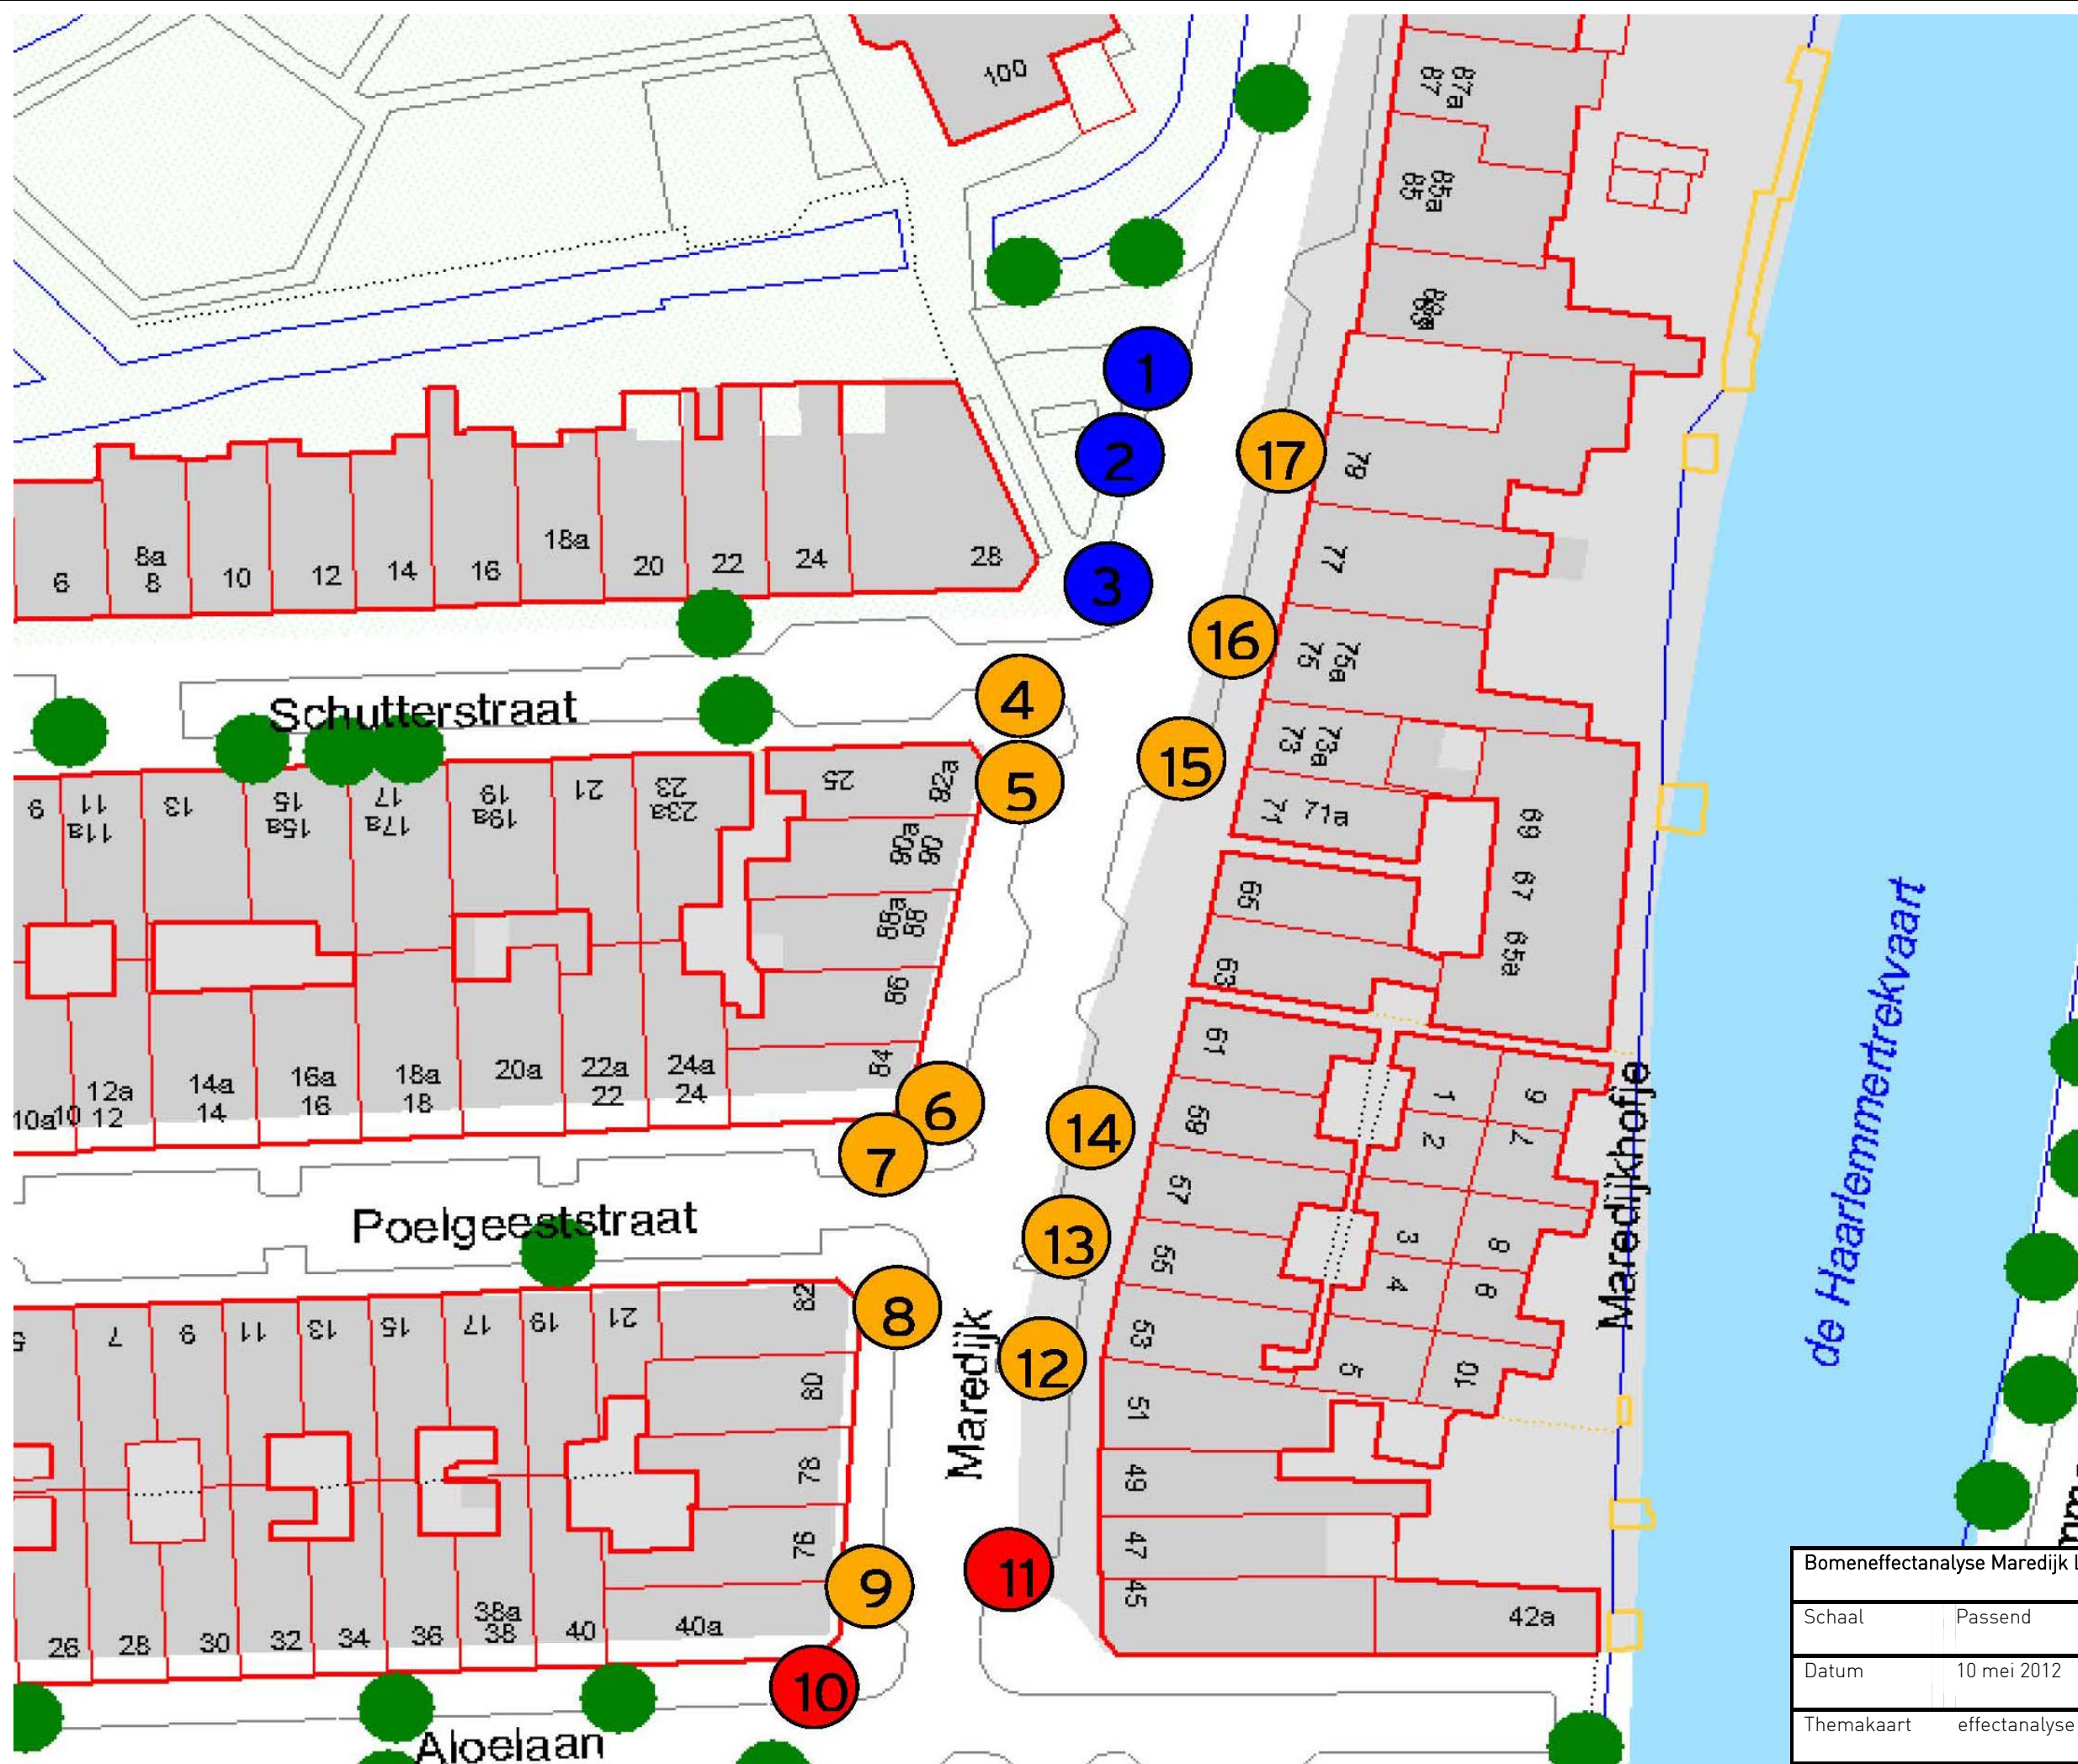
Themakaart effectanalyse

| | <b>Neutraal</b> | <b>Licht negatief</b> | <b>Negatief</b> | <b>Zeer negatief</b> |
|---|---|---|---|---|
| Boomnummers | 0 | 1 t/m 3 | 4 t/m 9,<br>12 t/m-17 | 10 en 11 |

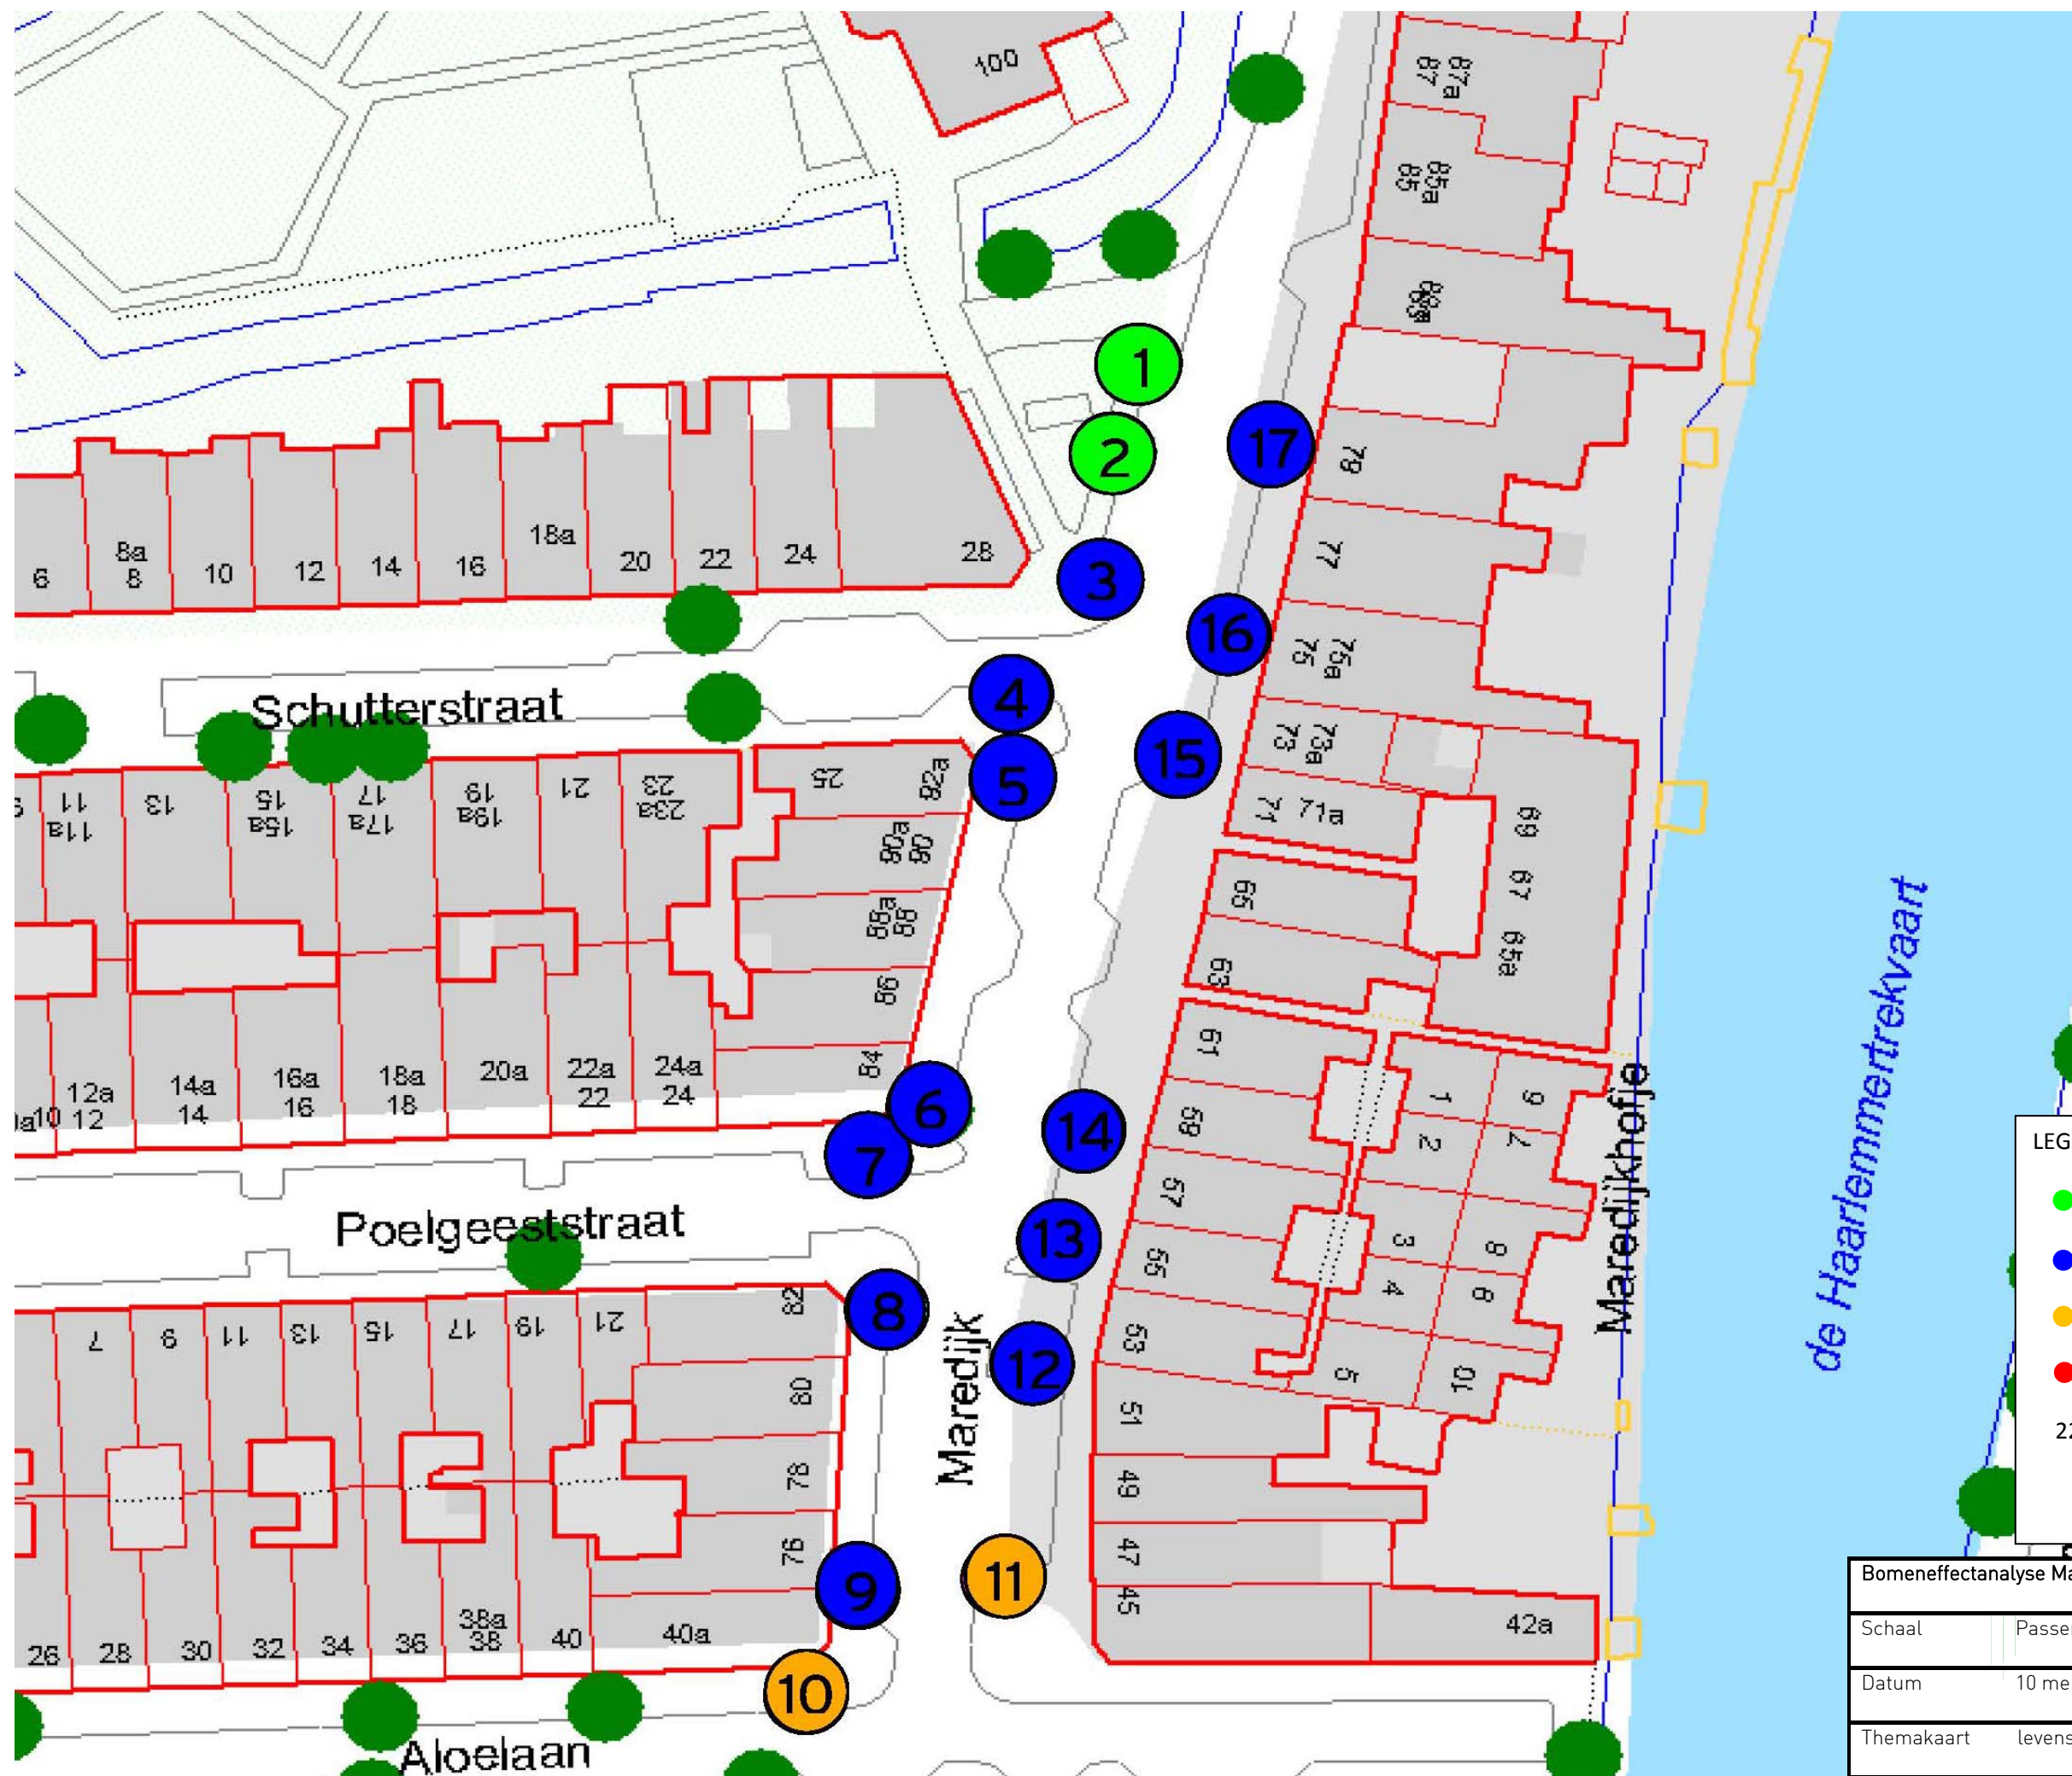
Themakaart levensverwachting

Op basis van conditie, gebreken, standplaats en soortspecifieke eigenschappen is de actuele levensverwachting van de bomen bepaald. De levensverwachting van de bomen hebben wij samengevat in tabel 6. De levensverwachting geldt bij gelijkblijvende omstandigheden, dus zonder invloed van voorgenomen plannen. Op de kaart in bijlage 4 is de levensverwachting per boom op een thematische kaart weergegeven.
