Bomeneffectanalyse

Bomen  
Maredijk  
Leiden

Pijnacker, 11 juni 2012

Onze referentie: 129561  
Uw referentie: 2012-005  
Status rapport: v1.0

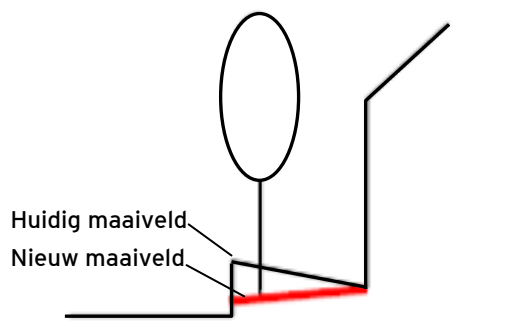
Afbeelding 2. Principeschets

Het afschot van het trottoir ligt nu richting de gevels en geeft bij overvloedige regenval overlast. Door herprofilering en vervolgens herstraten wordt dit probleem opgelost. Het huidige drempelniveau van de voordeuren is het uitgangspunt. Vanaf de drempel wordt het afschot 1:30 tot 1:50. Het huidige maaiveld wordt ter hoogte van de betonbanden met 10 tot 15 cm verlaagd. In tabel 1 zijn de voorgenomen activiteiten opgesomd en is aangegeven op welke bomen dit mogelijk invloed heeft. In afbeelding 1 is dit geschetst.

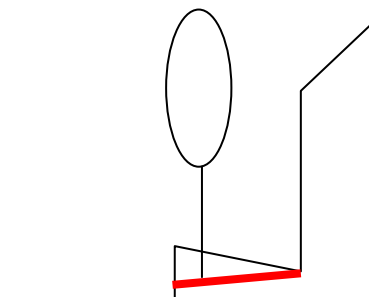
### Problematiek

Op veel plaatsen in de Marewijk loopt het afschot van het trottoir van trottoirband richting de voordeuren. Dit wordt deel veroorzaakt door wortelopdruk, maar is soms ook een aanleg fout van het trottoir.

Om dit probleem op te lossen zal er herbestrating plaats moeten vinden waarbij het drempelniveau van de woningen uitgangspunt is. Vanaf de drempel richting de weg, wordt een afschot gehanteerd tussen de 1:30 en de 1:50.
